OPINIA TECHNICZNA

OPINIA TECHNICZNA DOTYCZĄCA MOŻLIWOŚCI ZAINSTALOWANIA MODUŁÓW PANELI FOTOWOLTAICZNYCH NA DACHU BUDYNKU SZKOŁY PODSTAWOWEJ W JANOWIE (POWIAT CZĘSTOCHOWSKI)

Janów, 29.08.2019r.

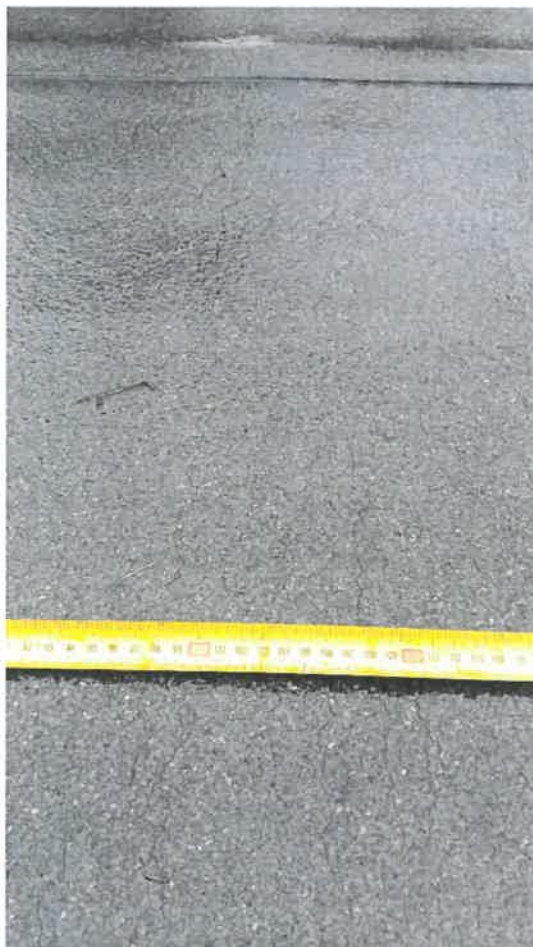
Charakterystyczne podłużne zarysowania papy widoczne na zdjęciach 5-1 i 5-2, występujące w rozstawie ~1,10m, sugerują występowanie podłużnych elementów konstrukcyjnych, jednakże nie ma możliwości zinventaryzowania stropodachu ze względu na brak dojścia do konstrukcji nośnej dachu. Aby móc dokładnie zinventaryzować istniejącą konstrukcję, należałoby rozebrać część poszycia dachu.

*Rysunek 5-1
Fotografia z charakterystycznymi
wygięciami na papie*

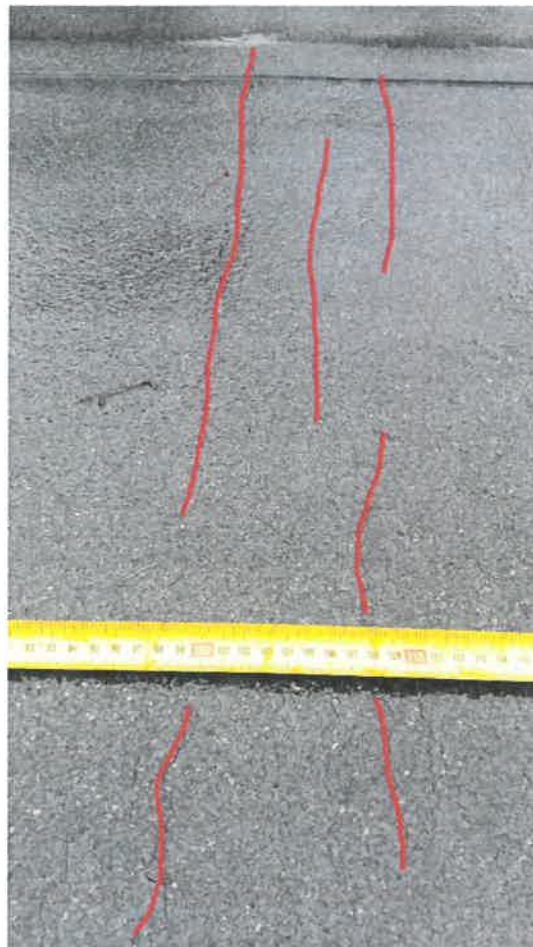
*Rysunek 5-2
Uwidocznione zarysowanie na
wierzchniej warstwie papy*

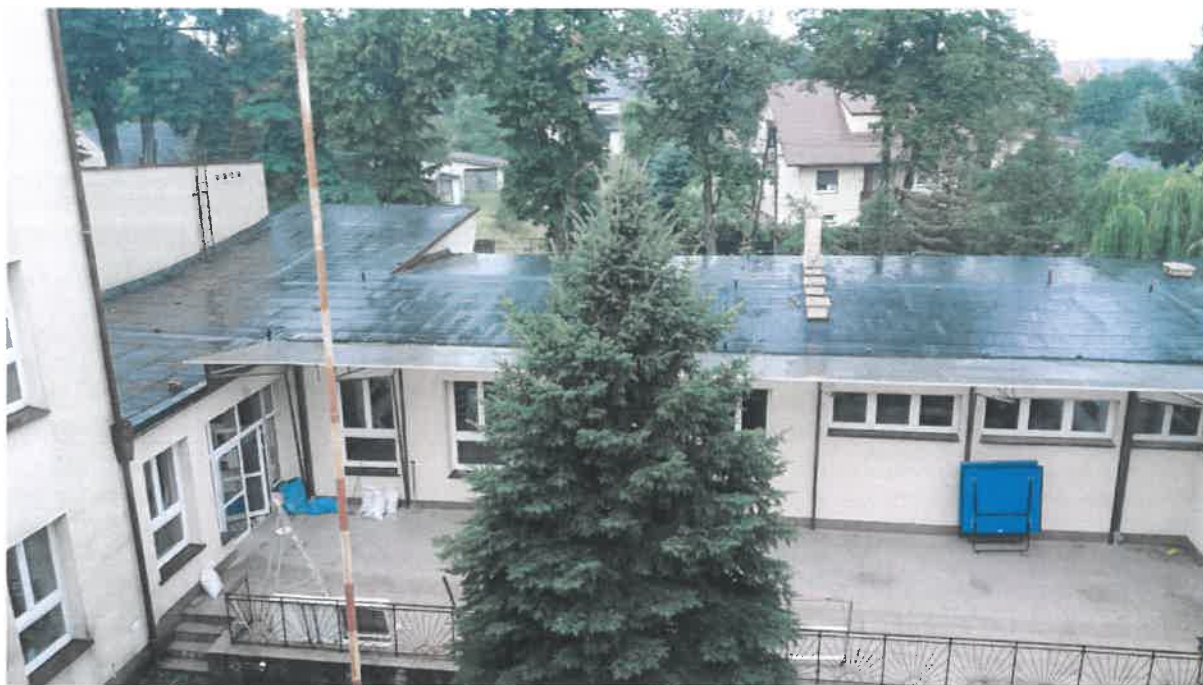
Rysunek 5-3 Widok na zachodnią część konstrukcji

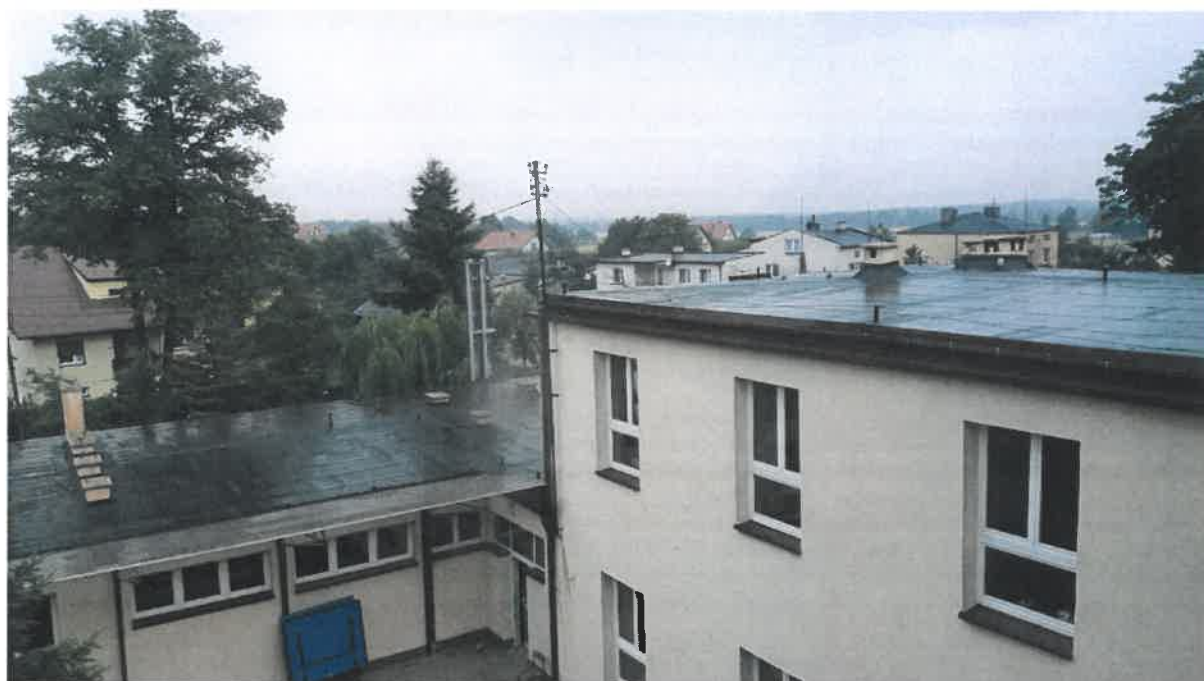
Rysunek 5-4 Widok na północno-zachodnią część budynku.

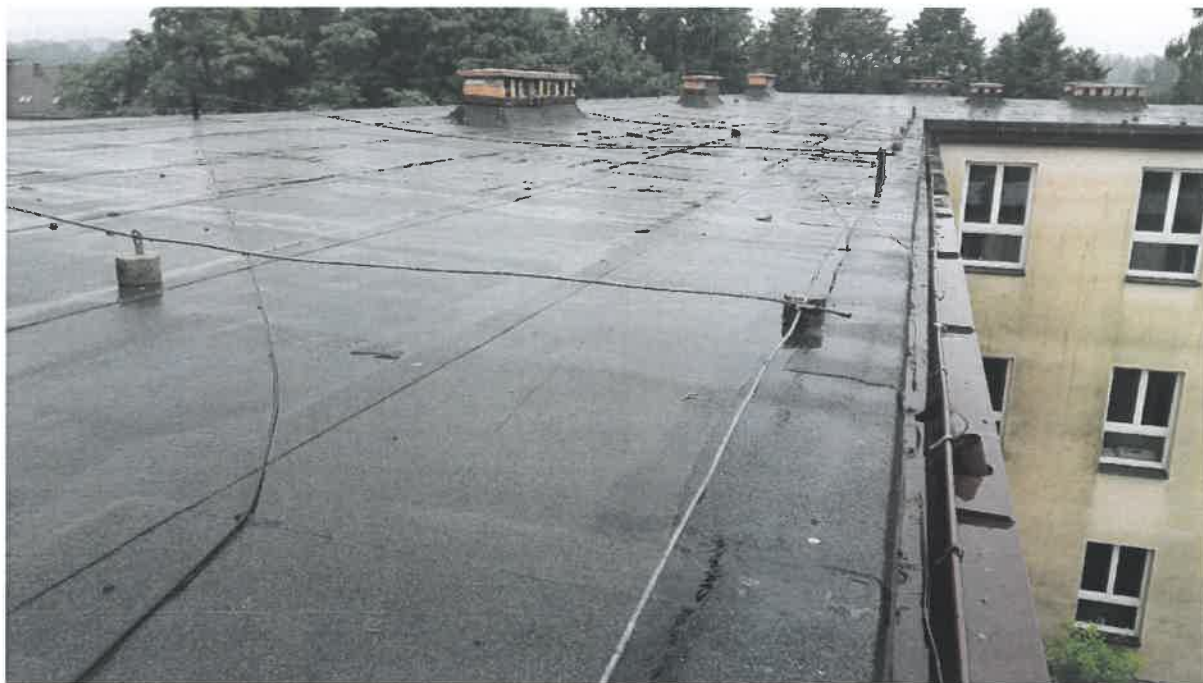
Rysunek 5-5 Najwyżej położona część budynku po stronie wschodniej.

- niewłaściwe ułożenie ostatnich warstw papy przy spływie do rynien (patrz: rys. 5-5). Woda opadowa zatrzymuje się we wspomnianym miejscu łączenia,
- niewłaściwe ułożenie papy (rys. 5-7) w miejscach istotnych z uwagi na doszczelnienia (głównie w pobliżu wystających kominów murowanych),
- połączenie kotew z instalacji odgromowej z konstrukcją nośną (rys 5-6, 5-8, 5-9), widoczne wyraźne odspojenie papy w pobliżu łączenia, szczelina sięga miejscami 1cm. Efektem tego są wyraźne przecieki na ścianach zewnętrznych co w połączeniu z zastojami wody tuż przy spływie do rynien prowadzi do zamoczenia ścian nośnych.

Przed montażem instalacji fotowoltaicznej niezbędny zatem jest gruntowny remont polegający na wymianie poszycia. W przypadku, w którym instalacja fotowoltaiczna zostałaby zainstalowana na istniejącej warstwie poszycia, późniejszy jej demontaż w celu wykonania i tak niezbędnego remontu poszycia generowałby dodatkowe koszty wynikające z demontażu i ponownego montażu modułów fotowoltaicznych do nowego poszycia dachu.

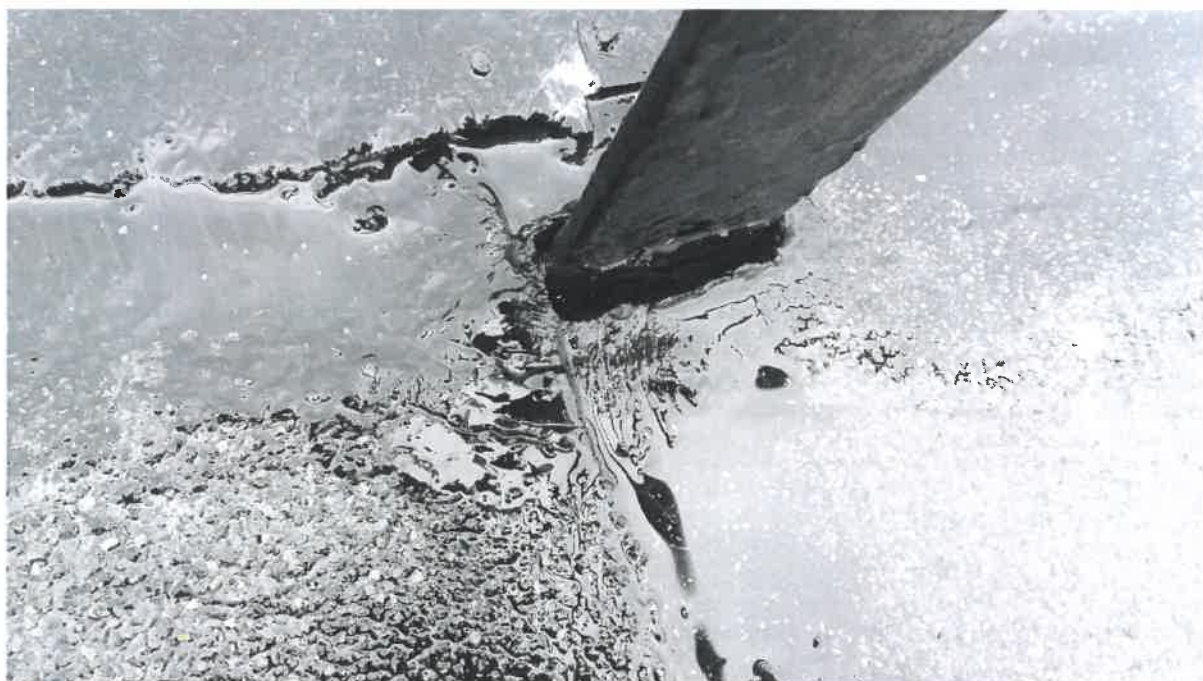
Rysunek 5-6 Kotwa do piorunochronu na zewnętrznych krawędziach konstrukcji dachu z widocznymi szczelinami przy łączeniu z papą na najwyższej części budynku.

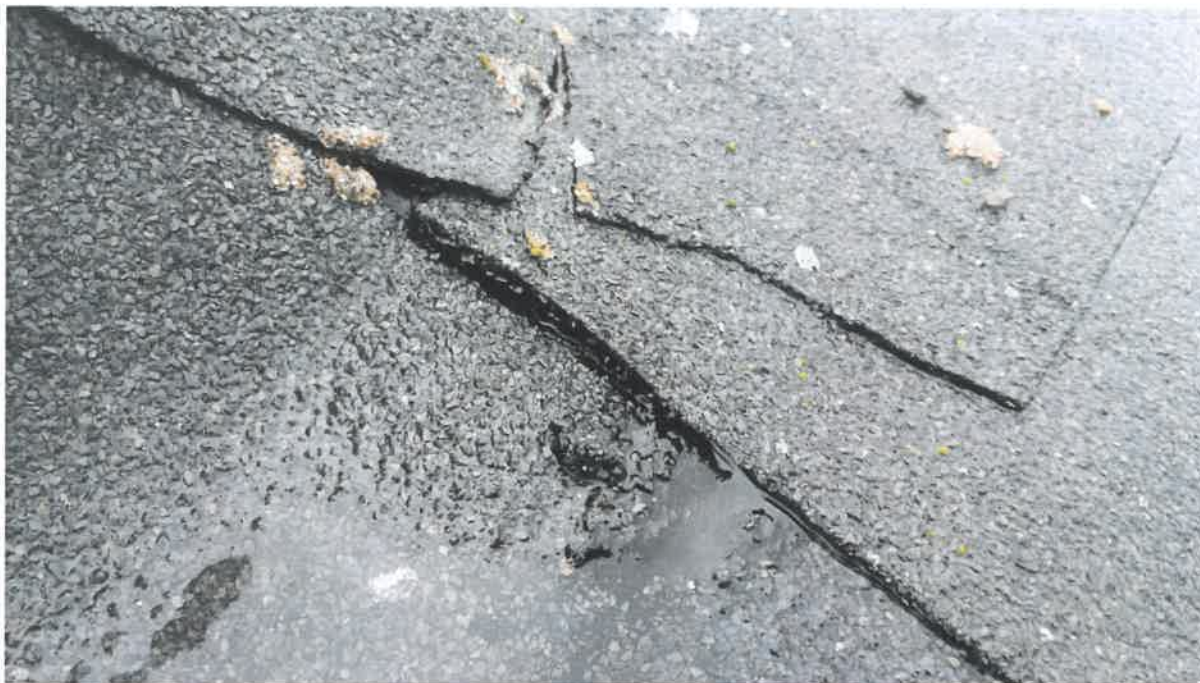
Rysunek 5-7 Złe ułożenie papy w miejscach doszczelnień.

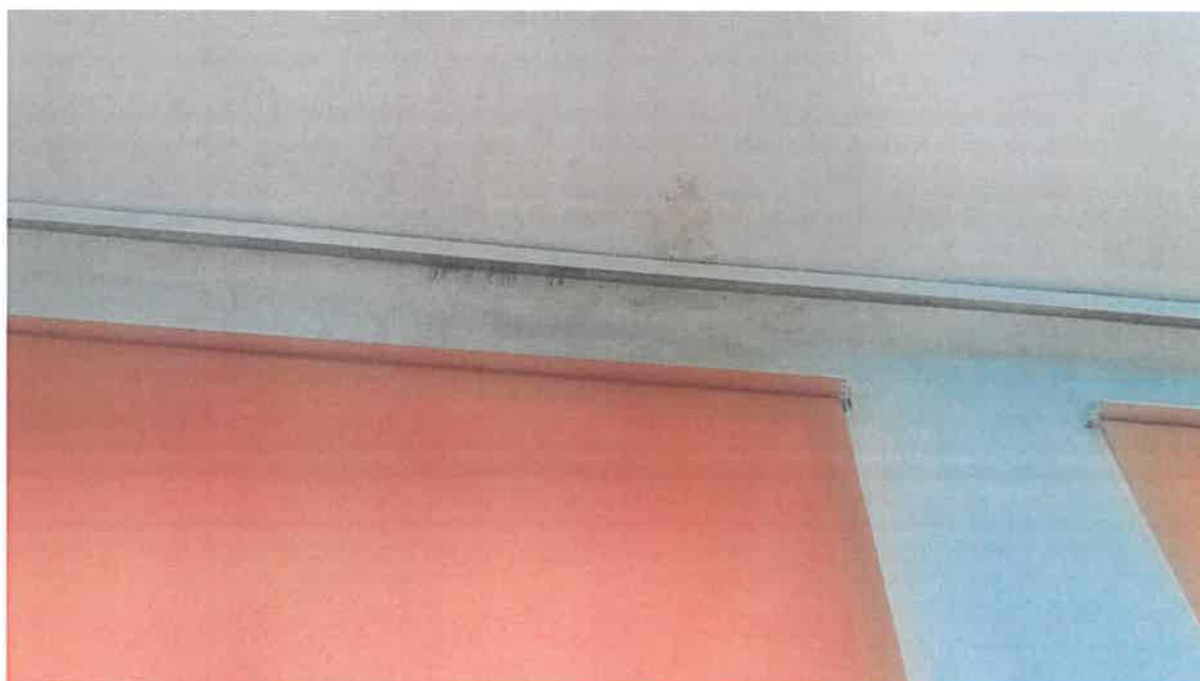
Rysunek 5-8 Zacieki występujące w miejscach niewłaściwego zakotwienia piorunochronów na najwyższej części budynku.

Nie stwierdzono pęknięć, zarysowań, nierównomiernego osiadania budynku, co mogłoby stwarzać zagrożenie bezpieczeństwa i nośności konstrukcji, jednakże na szczególną uwagę zasługują zlokalizowane dwa zacieki na murach na najwyższej położonej części budynku, które mają bezpośredni związek ze stanem poszycia dachowego znajdującego się nad tymi pomieszczeniami.

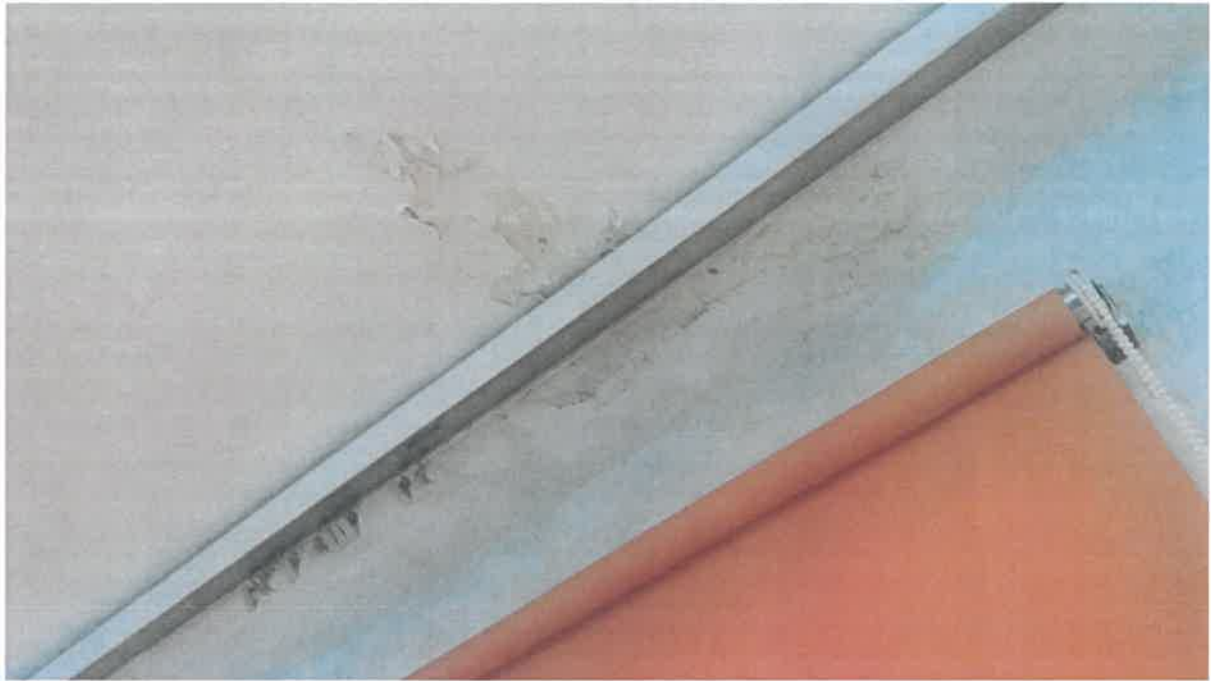
Rysunek 5-9 Zacieki występujące w miejscach niewłaściwego zakotwienia piorunochronów na najwyższej części budynku.

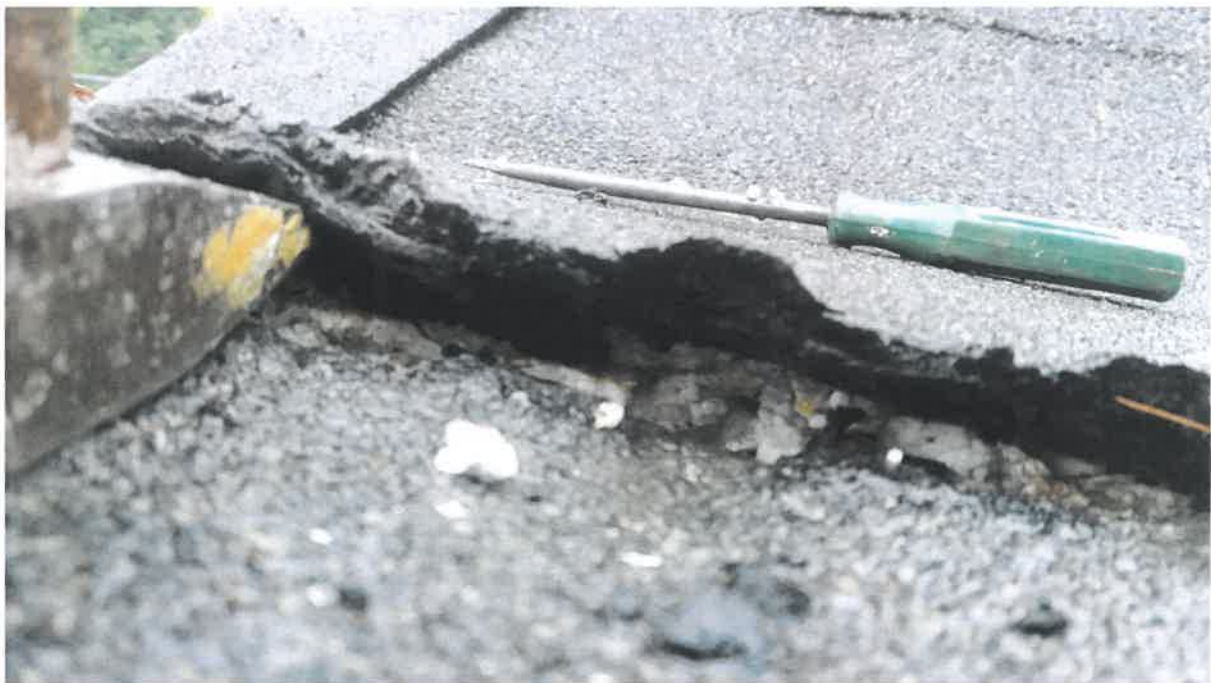
Poszycie dachu stanowią kolejne warstwy papy, pod którymi znajduje się warstwa ocieplenia w postaci styropianu (patrz: zdjęcie 5-10).

Rysunek 5-10 Warstwy poszycia dachowego w miejscu istniejącej nieszczelności.
